**BÁO CÁO THÁNG**

*V/v: Công tác vận hành đường cao tốc Đà Nẵng – Quảng Ngãi  
Từ ngày 01/5/2025 – 31/5/2025*

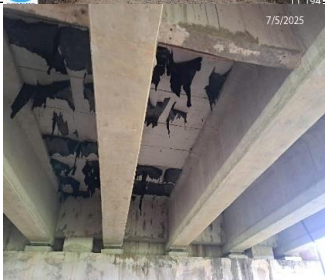
| | Cầu VD02 | Km10+270 | <ul style="list-style-type: none"> <li>- Thiếu 3 nắp chắn rác (PT);</li> <li>- Bê tông khe co giãn bị rạn nứt;</li> <li>- Tấm cao su chèn khe co giãn mố A1 PT sát thành cầu bị hư hỏng;</li> <li>- Thiếu 2 nắp ống hộp kỹ thuật trên thành cầu;</li> <li>- Ống ngầm có sẵn trong thành cầu bị tắc ở phía hai đầu cầu vì vậy không thể đi cáp quang trong ống ngầm có sẵn được;</li> <li>- Biên tĩnh không (TT,PT) bị bong tróc màng phản quang;</li> <li>- Tứ nón mố A1 (PT) bị vỡ, sụt rỗng (KT: 0.1 x 0.1 x 0.9m)</li> </ul> | | |

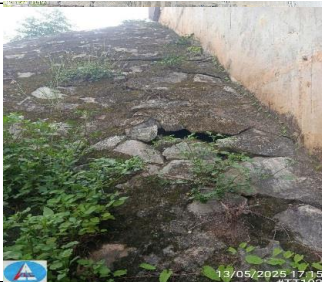
| | Cầu OP 19 | Km85+750 | <ul style="list-style-type: none"> <li>- Tứ nón mố A1 (TT) sụt rỗng (kt: 0.6 x 0.6 x 0.7m)</li> <li>- Tứ nón mố A2 (TT) sụt rỗng (kt:0.5 x 0.5 x 0.6m)</li> <li>- Biển tĩnh không (PT) bong tróc màng phản quang</li> <li>- Thiếu 6 nắp chắn rác (TT,PT)</li> <li>- Thanh khe co giãn thứ 11 mố A1 (TT) bị lỏng ốc</li> <li>- 1 thanh khe co giãn mố A2 (TT) bập bênh</li> <li>- Mố cầu A1 A2 (TT,PT) bị thấm nước</li> </ul> | | |

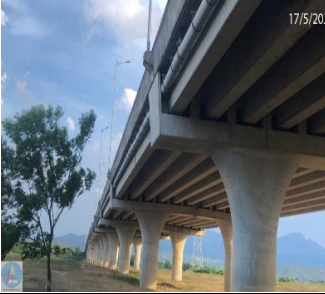
| 17/5/2025 | Cầu Kỳ Lam | Km17+500 | <ul style="list-style-type: none"> <li>- Đường đầu cầu mố A1,A2 (TT,PT) lún</li> <li>- Bê tông khe co giãn mố A2 (TT,PT) nứt</li> <li>- Thanh khe co giãn số 11 mố A1 (TT) bị sập</li> <li>- Mặt cầu mố A2 (TT,PT) trôi, lún nhẹ</li> <li>- Thiếu tấm chắn rác 10 nắp (PT), 23 nắp (TT). Ống thoát nước mố A1 (PT) bị trật khớp</li> <li>- Tứ nón mố A1 (PT) vỡ lớp vữa (KT: 0.3 x 0.2m)</li> <li>- Đinh tứ nón A2 (TT) có 1 số lỗ rỗng</li> </ul> | | |

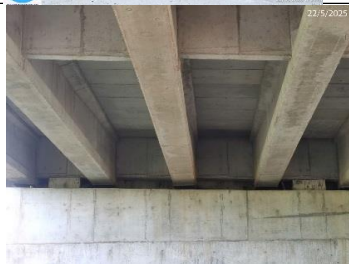
| | Cầu LRB 01 | Km1+595 | <ul style="list-style-type: none"> <li>- Mặt đường làn khẩn cấp cách đầu cầu 5m bị Lún, nứt.</li> <li>- Mặt đường đầu cầu (bên mố A1 PT) có hiện tượng lún đầu cầu.</li> <li>- Mặt đường mố A2 (PT, TT) mặt đường bị lún nhẹ</li> <li>- Lan can thành cầu bị rỉ sét</li> <li>- Đỉnh tứ nón mố A1 (TT) vỡ bê tông (KT: 1 x 0.7 x 0.5m)</li> <li>- Tứ nón A1 (PT) vỡ rỗng vỡ rỗng (KT: 1x 0.7 x 0.5m)</li> <li>- Tứ nón A2 (PT) sụt rỗng (KT: 1.2 x 0.6 x 0.6)</li> </ul> | | |
