## BÁO CÁO THẮNG

V/v: Công tác vận hành đường cao tốc Đà Nẵng – Quảng Ngãi  
Từ ngày 01/6/2025 – 30/6/2025

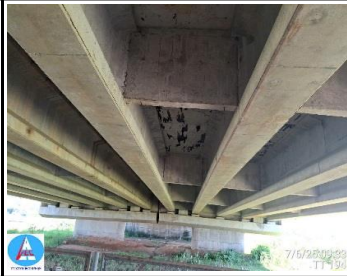
| | Cầu VD02 | Km10+270 | <ul style="list-style-type: none"> <li>- Thiếu 3 nắp chắn rác (PT);</li> <li>- Bê tông khe co giãn bị rạn nứt;</li> <li>- Tấm cao su chèn khe co giãn mố A1 PT sát thành cầu bị hư hỏng;</li> <li>- Thiếu 2 nắp ốp hộp kỹ thuật trên thành cầu;</li> <li>- Ống ngầm có sẵn trong thành cầu bị tắc ở phía hai đầu cầu vì vậy không thể đi cáp quang trong ống ngầm có sẵn được;</li> <li>- Biển tĩnh không (TT,PT) bị bong tróc màng phản quang;</li> <li>- Tứ nón mố A1 (PT) bị vỡ, sụt rỗng (KT: 0.1 x 0.1 x 0.9m)</li> </ul> | | |

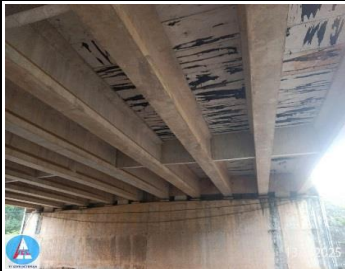
| | Cầu OP 19 | Km85+750 | <ul style="list-style-type: none"> <li>- Tứ nón mố A1 (TT) sụt rỗng (kt: 0.6 x 0.6 x 0.7m)</li> <li>- Tứ nón mố A2 (TT) sụt rỗng (kt:0.5 x 0.5 x 0.6m)</li> <li>- Biển tĩnh không (PT) bong tróc màng phản quang</li> <li>- Thiếu 6 nắp chắn rác (TT,PT)</li> <li>- Thanh khe co giãn thứ 11 mố A1 (TT) bị lỏng ốc</li> <li>- 1 thanh khe co giãn mố A2 (TT) bập bênh</li> <li>- Mố cầu A1 A2 (TT,PT) bị thấm nước</li> </ul> | | |

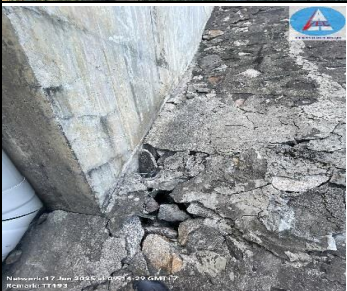
| 17/6/2025 | Cầu Kỳ Lam | Km17+500 | <ul style="list-style-type: none"> <li>- Đường đầu cầu móng A1,A2 (TT,PT) lún</li> <li>- Bê tông khe co giãn móng A2 (TT,PT) nứt</li> <li>- Thanh khe co giãn số 11 móng A1 (TT) bị sập</li> <li>- Mặt cầu móng A2 (TT,PT) trôi, lún nhẹ</li> <li>- Thiếu tấm chắn rác 10 nắp (PT), 23 nắp (TT). Ống thoát nước móng A1 (PT) bị trật khớp</li> <li>- Tứ nón móng A1 (PT) vỡ lớp vữa (KT: 0.3 x 0.2m)</li> <li>- Đinh tứ nón A2 (TT) có 1 số lỗ rỗng</li> </ul> | | |

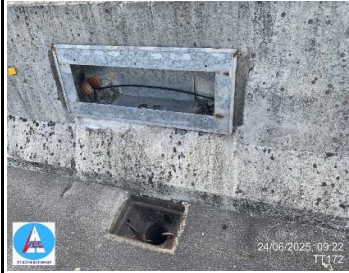
| | Cầu LRB 12A | Km87+966 | <ul style="list-style-type: none"> <li>- Thanh khe co giãn số 6, 7, 8 mố A1 PT lỏng ốc</li> <li>- Thanh khe co giãn số 4, 5, 6, 7 mố A2 TT bị lỏng ốc, thanh số 7 mố A2 TT bị mất đai ốc</li> <li>- Thiếu 1 nắp chắn rác</li> <li>- Thiếu 1 nắp ốp hộp kỹ thuật</li> <li>- Mố cầu A1 A2 (TT,PT) bị thấm nước</li> <li>- Đinh tứ nón mố A1 (TT,PT) nút chân chim</li> <li>- biển báo tên cầu bị sai</li> </ul> | | |
