**BÁO CÁO THÁNG 8**

V/v: Công tác vận hành đường cao tốc Đà Nẵng – Quảng Ngãi  
Từ ngày 01/8/2025 – 31/8/2025

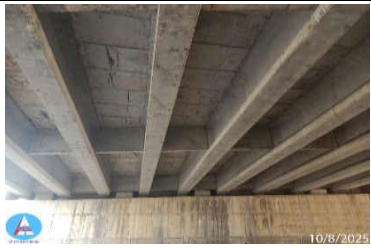
| 10/08/2025 | Cầu OP 03 | Km13+626 | <ul style="list-style-type: none"> <li>- Biển tĩnh không (TT) bong tróc màng phản quang</li> <li>- Mặt đường đầu cầu mố A2 (TT) bong tróc</li> <li>- Đường đầu cầu mố A1 A2 (TT,PT) lún</li> <li>- Thiếu 3 nắp chắn rác (PT)</li> <li>- Mố cầu A1 A2 (TT,PT) bị thấm nước</li> <li>- Tứ nón mố A1 A2 (PT) có nhiều lỗ rỗng</li> <li>- Bê tông khe co giãn mố A1 (PT) vỡ 1 mảng (60x12cm)</li> </ul> | | |

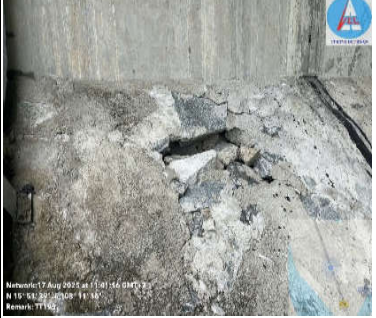
| 17/08/2025 | Cầu Kỳ Lam | Km17+500 | - Đường đầu cầu móng A1,A2 (TT,PT) lún<br>- Bê tông khe co giãn móng A2 (TT,PT) nứt<br>- Thanh khe co giãn số 11 móng A1 (TT) bị sập<br>- Mặt cầu móng A2 (TT,PT) trôi, lún nhẹ<br>- Thiếu tấm chắn rác 10 nắp (PT), 25 nắp (TT). Ống thoát nước móng A1 (PT) bị trật khớp<br>- Tứ nón móng A1 (PT) vỡ lớp vữa (KT: 0.3 x 0.2m)<br>- Đỉnh tứ nón A2 (TT) có 1 số lỗ rỗng<br>- Thân tứ nón A2 (PT) vỡ rỗng | | |

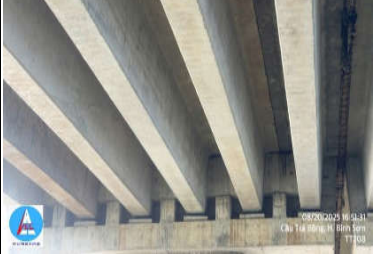
| 20/8/2025 | Cầu Trà Bồng | Km109+001 | <ul style="list-style-type: none"> <li>- Đường đầu mố A1 A2 (TT,PT) bị lún nhẹ</li> <li>- Trụ đèn thứ 7 (PT) bị nghiêng, 01 bóng bên PT không sáng, thiếu 2 nắp trụ</li> <li>- Thành cầu xuất hiện nhiều vết nứt</li> <li>- DPCG giữa nhịp số 12 bị vỡ</li> <li>- Mố cầu A1 A2 (TT,PT) bị thấm nước</li> <li>- Ụ chống xô mố A2 (TT) nứt</li> </ul> | | |

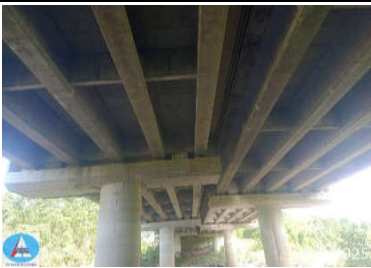
| 22/08/2025 | Cầu LRB 08 | Km39+653 | <ul style="list-style-type: none"> <li>- Biển tĩnh không (TT,PT) bong tróc màng phản quang</li> <li>- Thanh khe co giãn mố A2 (PT) lỏng ốc</li> <li>- Thanh khe co giãn trụ số 2 (TT) gãy, lỏng ốc</li> <li>- Thiếu 15 nắp chắn rác (PT), thiếu 15 nắp chắn rác (TT)</li> </ul> | | |

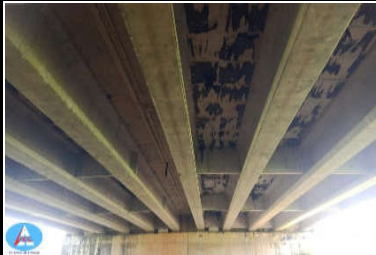
| | Cầu LRB 05B | Km12+644 | <ul style="list-style-type: none"> <li>- Biển tĩnh không (TT,PT) bong tróc màng phản quang</li> <li>- Thiếu 7 nắp chắn rác (TT), 4 nắp (PT)</li> <li>- Đinh tứ nón mố A1 (TT) vỡ đã học (KT: 0.5 x 0.5m),</li> <li>- Tứ nón mố A2 (TT) sụt lún,</li> <li>- Đinh tứ nón mố A1 (PT) nứt,</li> <li>- Tứ nón mố A2 (PT) sụt rỗng (KT: 0.2 x 0.4 x 0.5m)</li> </ul> | | |

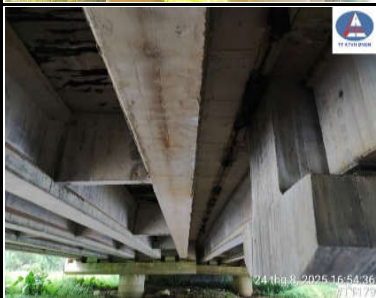
| | Cầu LRB 12A | Km87+966 | <ul style="list-style-type: none"> <li>- Thanh khe co giãn số 6, 7, 8 mố A1 PT lỏng ốc</li> <li>- Thanh khe co giãn số 4, 5, 6, 7 mố A2 TT bị lỏng ốc, thanh số 7 mố A2 TT bị mất đai ốc</li> <li>- Thiếu 14 nắp chắn rác</li> <li>- Thiếu 1 nắp ốp hộp kỹ thuật</li> <li>- Mố cầu A1 A2 (TT,PT) bị thấm nước</li> <li>- Đinh tứ nón mố A1 (TT,PT) nứt chân chim</li> <li>- biển báo tên cầu bị sai</li> </ul> | | |
