TRUNG TÂM KTVH ĐƯỜNG  
CAO TỐC ĐÀ NẴNG – QUẢNG NGÃI

## BÁO CÁO THÁNG 9

V/v: Công tác vận hành đường cao tốc Đà Nẵng – Quảng Ngãi

Từ ngày 01/9/2025 – 30/9/2025

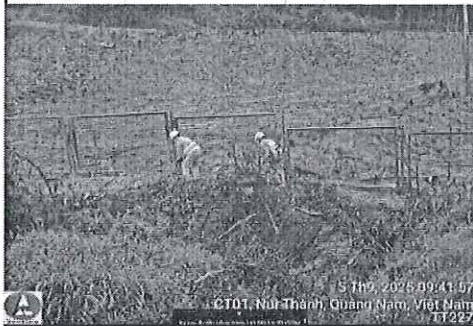
| Ngày | Số vụ | Vị trí phát hiện | | Tập thể cá nhân vi phạm | Hành vi vi phạm | Xử lý | Ghi chú |
|---|---|---|---|---|---|---|---|
| 05/09/2025 | Lấn chiếm trồng cây (1 vị trí) | Km90+820 | Phải | Không xác định | Trồng keo trong phạm vi hành lang | Nhổ bỏ<br> | |

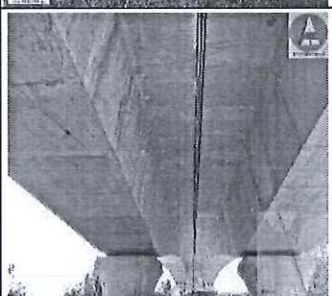
| 17/09/2025 | Cầu Kỳ Lam | Km17+500 | - Đường đầu cầu mố A1,A2 (TT,PT) lún<br>- Bê tông khe co giãn mố A2 (TT,PT) nứt<br>- Thanh khe co giãn số 11 mố A1 (TT) bị sập<br>- Mặt cầu mố A2 (TT,PT) trôi, lún nhựa nhẹ<br>- Thiếu tấm chắn rác 10 nắp (PT), 25 nắp (TT). Ống thoát nước mố A1 (PT) bị trật khớp<br>- Tủ nón mố A1 (PT) vỡ lớp vữa (KT: 0.3 x 0.2m)<br>- Đinh tủ nón A2 (TT) có 1 số lỗ rỗng<br>- Thân tủ nón A2 (PT) vỡ rỗng | | |
