TRUNG TÂM KTVH ĐƯỜNG  
CAO TỐC ĐÀ NẴNG – QUẢNG NGÃI

**BÁO CÁO TUẦN**

V/v: Công tác vận hành đường cao tốc Đà Nẵng – Quảng Ngãi

Từ ngày 24/10/2025 – 30/10/2025

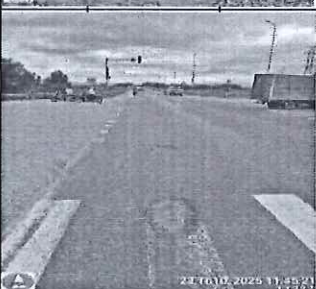
| Km133+050 | | Phải | Mặt đường ổ gà | 0,9 | 0,5 | | 0,45 | | |
