TRUNG TÂM KTVH ĐƯỜNG  
CAO TỐC ĐÀ NẴNG – QUẢNG NGÃI  
**ĐỘI VẬN HÀNH**  
*Số 234/BC-DVH*

**BẢO CAO TUẦN**

*V/v: Công tác vận hành đường cao tốc Đà Nẵng – Quảng Ngãi  
Từ ngày 31/10/2025 – 06/11/2025*

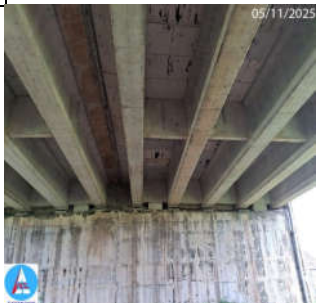
| 05/11/2025 | Cầu VD 04 | Km16+558 | <ul style="list-style-type: none"> <li>- Đường đầu cầu bên Mố A1 (PT+TT), mố A2 (TT) lún;</li> <li>- Tứ nón mố A1 (PT) nứt, tứ nón mố A1 (TT) sụt rỗng (KT: 0.2 x 0.2 x 0.3m)</li> <li>- Bê tông khe co giãn mố A2 (TT,PT) nứt;</li> <li>- Thanh khe co giãn bị rỉ sét;;</li> <li>- Sập 2 thanh khe co giãn;</li> <li>- Thiếu 07 tấm chắn rác (PT);</li> <li>- Đường ống ngầm có sẵn trong thành cầu bị tắc ở phía hai đầu cầu vì vậy không thể đi cáp quang trong ống ngầm có sẵn được.</li> </ul> | | |

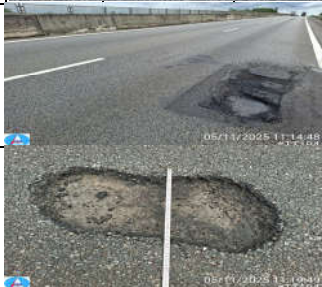
| 23 | Km28+240 | | Phải | Mặt đường ổ gà | 2,5 | 1 | | 2,5 | | |

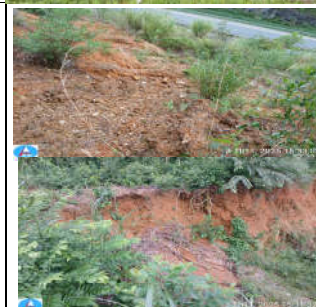
| | Km76+500-Km77+000 | Trái | Mái Ttaluy dương bị sạt lở, có 5 vị trí bị sạt, trong đó có 1 vị trí tại Km 76+600T xuất hiện nhiều vết nứt có nguy cơ gây sạt trượt khi thời tiết mưa bão | | | | | |
