## BÁO CÁO TUẦN

V/v: Công tác vận hành đường cao tốc Đà Nẵng – Quảng Ngãi  
Từ ngày 28/11/2025 – 04/12/2025

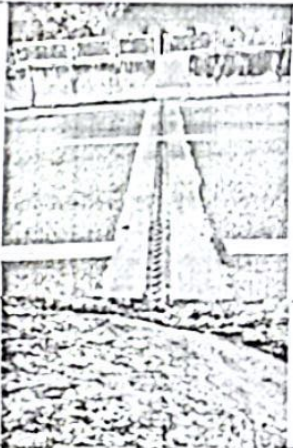
| 30/11/2025 | Cầu ORB 25A | Km91+140 | - Mố cầu A1 A2 (TT,PT) thấm nước | | |

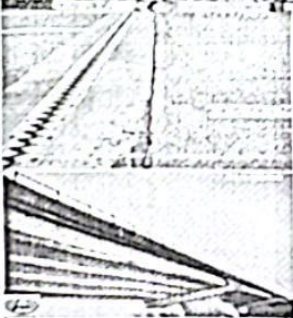
| 1/12/2025 | Cầu VD 07 | Km19+252 | - Đường đầu cầu 4 bên bị lún<br>- 01 thanh khe co giãn mố A1 (TT) bị sập<br>- Bê tông khe co giãn tiếp giáp với mặt đường BTN nứt ngang<br>- Biển tĩnh không (TT,PT) bong tróc mảng phản quang<br>- Thấm nước 2 bên đầu cầu | | |

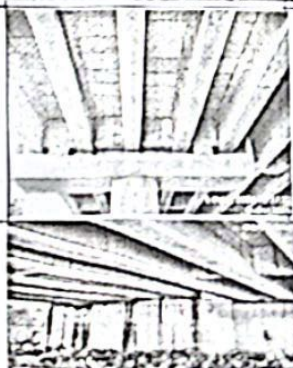
| 2/12/2025 | Cầu VD 12 | Km126+882 | - Lưới chắn rác thành cầu bị rỉ<br>- Đường đầu cầu 4 bên lún nhẹ<br>- Đường tiếp giáp với KCG mố A1,A2 lún nhẹ<br>- Ủ chống xô mố A2 bị nứt<br>Vỡ lan can cầu trái tuyến gần trụ P14 và mố A1 phải tuyến | | |

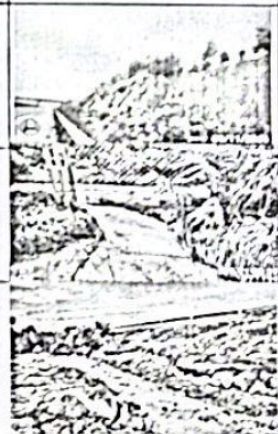
| Ngày | Từ Km | Đến Km | Hướng tuyến | Tình trạng | Kích thước (m) | | | Hình ảnh đính kèm | Ghi chú |
|---|---|---|---|---|---|---|---|---|---|
| 01/12/2025 | Km20+700 | | Trái + Phải | Hiện trạng mái taluy dương không phát triển thêm | | | | | Theo dõi |

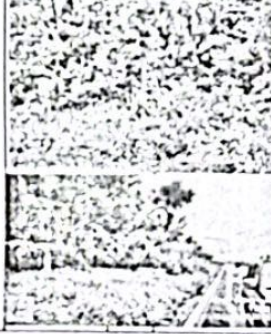
| | Km 54 +600 đến Km54+672 | Trái | Mái taluy dương bị sạt lở, gây ngã đổ hàng lưới B40 | | | | Theo dõi |
