**BÁO CÁO THÁNG 11**

V/v: Công tác vận hành đường cao tốc Đà Nẵng – Quảng Ngãi  
Từ ngày 01/11/2025 – 30/11/2025

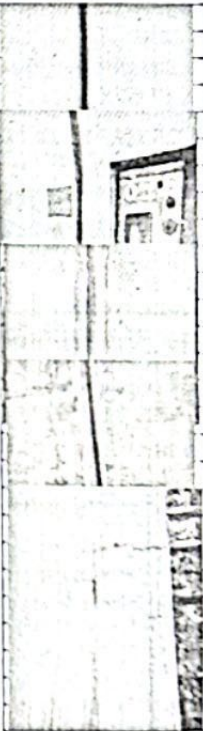
| Ngày | Công tác trực | Tình hình giao thông | Sự cố bất thường | Các hạng mục công trình Hầm Núi Eo | Ghi chú |
|---|---|---|---|---|---|
| 1/11/2025 | 24/24 | Bình thường | 0 | Khai thác bình thường, một số vị trí thành hầm bị thấm nước khe co giãn và nứt, hỏng 3 quạt thông gió, đèn chiếu sáng cửa hầm 8 bóng không sáng. | |

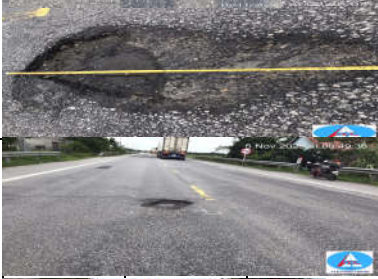
| 161 | Km135+490 | | Trái | Mặt đường ổ gà | 1 | 0,8 | | 0,8 | | | Đã xử lý |
