## BÁO CÁO THÁNG 12

V/v: Công tác vận hành đường cao tốc Đà Nẵng – Quảng Ngãi  
Từ ngày 01/12/2025 – 31/12/2025

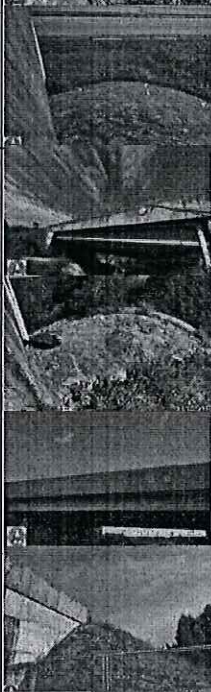
| 13/12/2025 | Cầu CB 02 | Km9+373 | - Thanh khe co giãn số 8 mố A1(PT) bị gãy | | | |
